認證編號 CPF5645025C101

## 車輛資料 Vehicle Information

## 車輛認證總結報告 Vehicle Inspection Findings

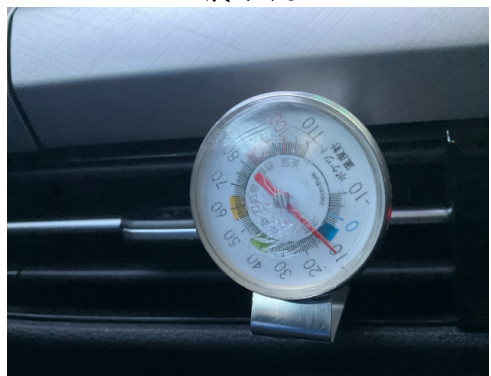
空調溫度

| 5. 前空調風速開關各段風速 | 正常 | 6. 前空調冷氣作動中央出風口溫度 | 10°C |
