認證編號 CPF5645025C102

## 車輛資料 Vehicle Information

## 車輛認證總結報告 Vehicle Inspection Findings

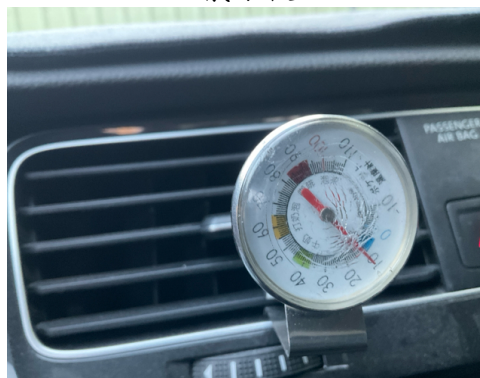
空調溫度

| 5. 前空調風速開關各段風速 | 正常 | 6. 前空調冷氣作動中央出風口溫度 | 10°C |
