# YES 車輛認證書

認證編號 CPF5645025C103

| 廠牌 Make | NISSAN |
| 車型 Model | TIIDA |

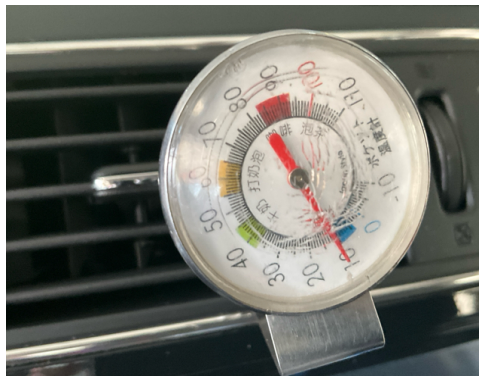
空調溫度

| 5. 前空調風速開關各段風速 | 正常 | 6. 前空調冷氣作動中央出風口溫度 | 10°C |
