認證編號 CPF5645025C153

## 車輛資料 Vehicle Information

## 車輛認證總結報告 Vehicle Inspection Findings

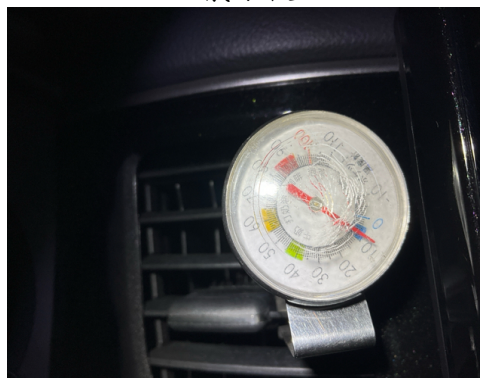
空調溫度

| 5. 前空調風速開關各段風速 | 正常 | 6. 前空調冷氣作動中央出風口溫度 | 10°C |
