YES 車輛認證書

認證編號 CPF5645025C156

廠牌 Make	MITSUBISHI
車型 Model	COLT PLUS
年份 Year	2023/06
排氣量 Displacement	1,499
車身號碼 VIN	RKMNPZ451PY09****
引擎號碼 Engine Number	***1S3WV9**
現況實車里程 Mileage (僅揭露, 不具保證效力)	54,730

車輛認證總結報告 Vehicle Inspection Findings

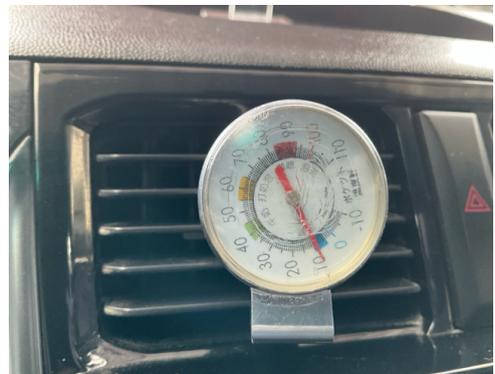
空調溫度

1. 檢查室外氣溫	25°C	2. 後空調冷氣作動中央出風口溫度	無此項目
3. 冷凝器散熱風扇有無運轉異常	正常	4. 前空調冷氣A/C開關燈號	正常
5. 前空調風速開關各段風速	正常	6. 前空調冷氣作動中央出風口溫度	10°C
7. 後空調冷氣A/C開關燈號	無此項目	8. 後空調風速開關各段風速	無此項目
