# YES 車輛認證書

認證編號 CPF5645025C162

廠牌 Make	FORD
車型 Model	KUGA
年份 Year	2015/09
排氣量 Displacement	1,997
車身號碼 VIN	F2H01****
引擎號碼 Engine Number	***0112**
現況實車里程 Mileage (僅揭露, 不具保證效力)	147,297

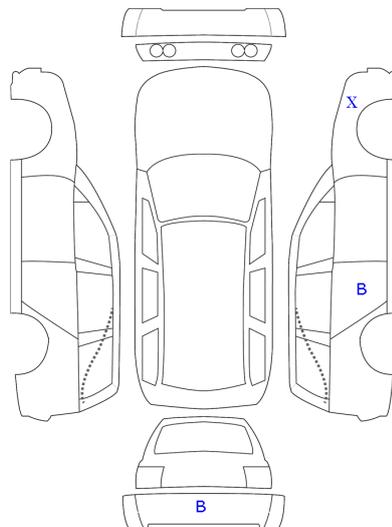
車體外觀圖

本車引擎號碼無異常。 **S** 鈹件鏽蝕、斑剝或鏽穿  
本車車身號碼無異常。 **B** 受損面積約一個拳頭(含)以上  
本車輛無泡水跡象。 **R** 鈹件校正痕跡  
本車體骨架結構無修復跡象。 **X** 更換

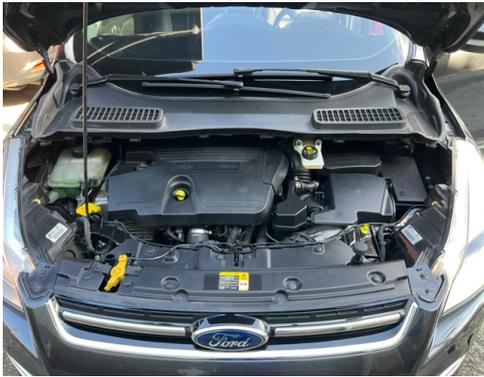
引擎室

1. 運轉時有無冒藍白煙、黑煙	正常	2. 水溫錶(燈)有無異常顯示	正常
3. 警告指示燈有無異常作動	正常	4. 機油油量、油質有無異常	正常
5. 外觀有無漏油/水跡象	異常	6. 運轉時有無抖動或異常聲響	正常
7. 外觀有無修補或龜裂跡象	正常	8. 冷卻風扇作動有無異常	正常
9. 加速有無不順暢或無法加速	正常	10. 高速運轉有無異常聲響	正常
11. 冷卻水有無添加防鏽劑	正常

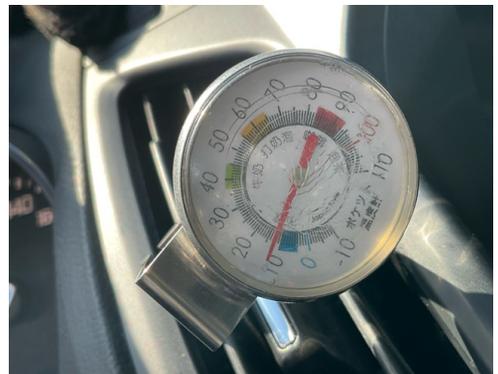
空調溫度

1. 檢查室外氣溫	24°C	2. 後空調冷氣作動中央出風口溫度	無此項目
3. 冷凝器散熱風扇有無運轉異常	正常	4. 前空調冷氣A/C開關燈號	正常
5. 前空調風速開關各段風速	正常	6. 前空調冷氣作動中央出風口溫度	12°C
7. 後空調冷氣A/C開關燈號	無此項目	8. 後空調風速開關各段風速	無此項目
