YES 車輛認證書

認證編號 CPF5645025C164

廠牌 Make	TOYOTA
車型 Model	WISH
年份 Year	2009/11
排氣量 Displacement	1,987
車身號碼 VIN	ZGE21~600****
引擎號碼 Engine Number	***A4140**
現況實車里程 Mileage (僅揭露, 不具保證效力)	143,045

車輛認證總結報告 Vehicle Inspection Findings

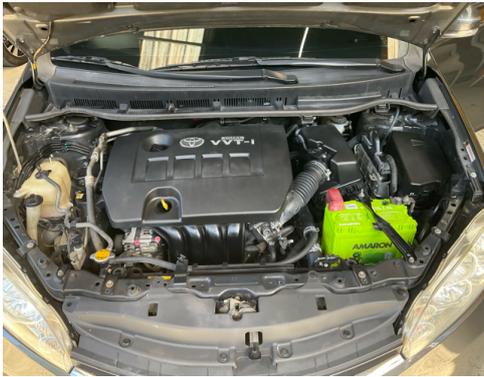
引擎室

1. 運轉時有無冒藍白煙、黑煙	正常	2. 水溫錶(燈)有無異常顯示	正常
3. 警告指示燈有無異常作動	正常	4. 機油油量、油質有無異常	正常
5. 外觀有無漏油/水跡象	異常	6. 運轉時有無抖動或異常聲響	正常
7. 外觀有無修補或龜裂跡象	正常	8. 冷卻風扇作動有無異常	正常
9. 加速有無不順暢或無法加速	正常	10. 高速運轉有無異常聲響	正常
11. 冷卻水有無添加防鏽劑	正常

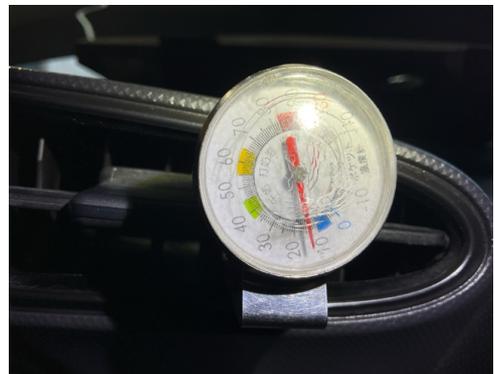
空調溫度

1. 檢查室外氣溫	23°C	2. 後空調冷氣作動中央出風口溫度	無此項目
3. 冷凝器散熱風扇有無運轉異常	正常	4. 前空調冷氣A/C開關燈號	正常
5. 前空調風速開關各段風速	正常	6. 前空調冷氣作動中央出風口溫度	15°C
7. 後空調冷氣A/C開關燈號	無此項目	8. 後空調風速開關各段風速	無此項目
