# YES 車輛認證書

認證編號 CPF5645025C188

| 廠牌 Make | TOYOTA |
| 車型 Model | ALTIS |

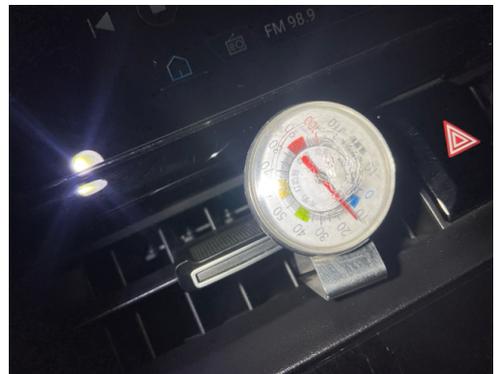
空調溫度

| 5. 前空調風速開關各段風速 | 正常 | 6. 前空調冷氣作動中央出風口溫度 | 10°C |
