# YES 車輛認證書

認證編號 CPF5645025C200

| 廠牌 Make | FORD |
| 車型 Model | FOCUS |

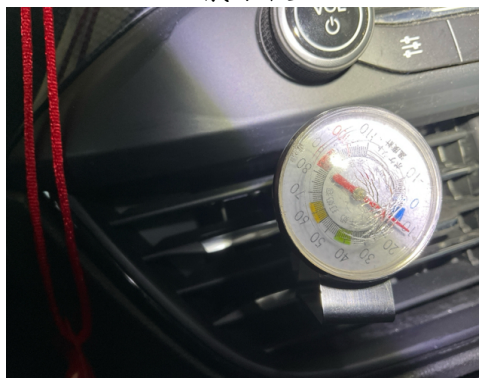
空調溫度

| 5. 前空調風速開關各段風速 | 正常 | 6. 前空調冷氣作動中央出風口溫度 | 10°C |
