查定編號 CPF5645025C215

廠牌 Make	FORD
車型 Model	FOCUS
年份 Year	2016/07
排氣量 Displacement	1,499
車身號碼 VIN	G2702****
引擎號碼 Engine Number	***0397**
現況實車里程 Mileage (僅揭露, 不具保證效力)	124,975

車輛認證總結報告 Vehicle Inspection Findings

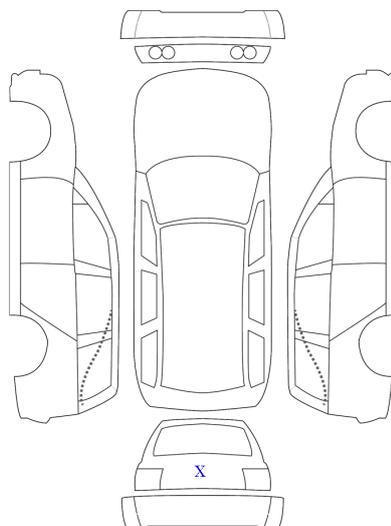
車體外觀圖

正後方有鈹修痕。

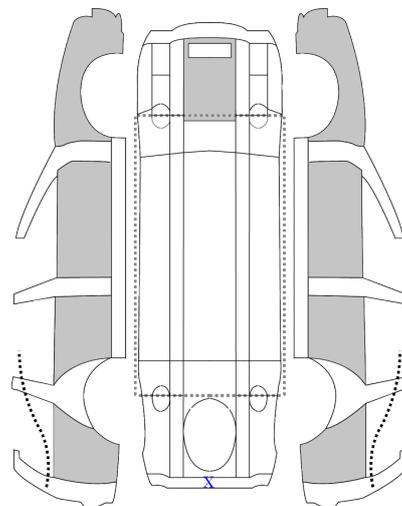
車骨結構圖

無任何異常之痕跡。
