認證編號 CPF56450261009

## 車輛資料 Vehicle Information

## 車輛認證總結報告 Vehicle Inspection Findings

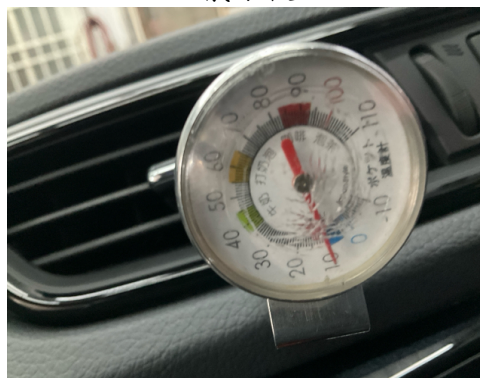
空調溫度

| 5. 前空調風速開關各段風速 | 正常 | 6. 前空調冷氣作動中央出風口溫度 | 10°C |
