YES 車輛認證書

認證編號 CPF56450261015

廠牌 Make	TOYOTA
車型 Model	ALTIS
年份 Year	2009/06
排氣量 Displacement	1,794
車身號碼 VIN	ZZE142-702****
引擎號碼 Engine Number	***A2310**
現況實車里程 Mileage (僅揭露, 不具保證效力)	197,194

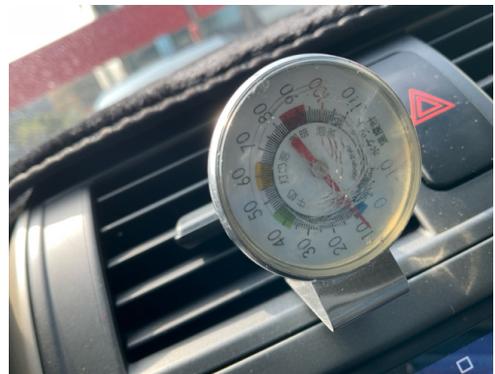
空調溫度

1. 檢查室外氣溫	21°C	2. 後空調冷氣作動中央出風口溫度	無此項目
3. 冷凝器散熱風扇有無運轉異常	正常	4. 前空調冷氣A/C開關燈號	正常
5. 前空調風速開關各段風速	正常	6. 前空調冷氣作動中央出風口溫度	8°C
7. 後空調冷氣A/C開關燈號	無此項目	8. 後空調風速開關各段風速	無此項目
