# YES 車輛認證書

認證編號 CPF56450261017

| 廠牌 Make | TOYOTA |
| 車型 Model | ALTIS |

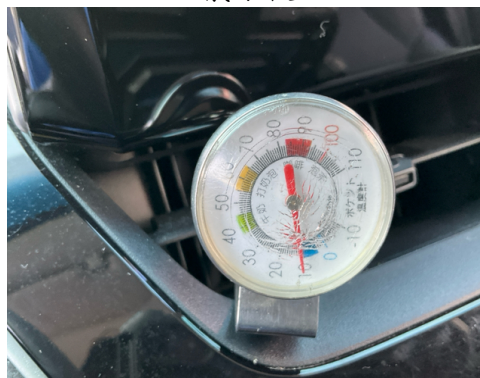
空調溫度

| 5. 前空調風速開關各段風速 | 正常 | 6. 前空調冷氣作動中央出風口溫度 | 10°C |
