認證編號 CPF56450261019

## 車輛資料 Vehicle Information

## 車輛認證總結報告 Vehicle Inspection Findings

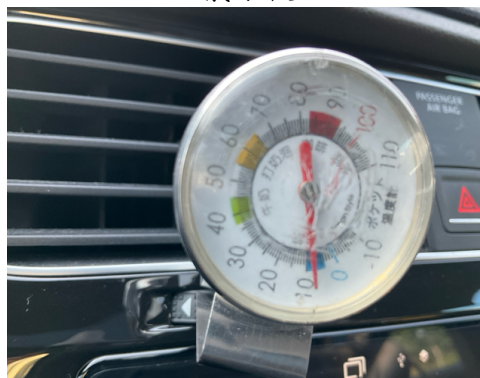
空調溫度

| 5. 前空調風速開關各段風速 | 正常 | 6. 前空調冷氣作動中央出風口溫度 | 8°C |
