YES 車輛認證書

認證編號 CPF56450261022

廠牌 Make	MITSUBISHI
車型 Model	ZINGER
年份 Year	2021/07
排氣量 Displacement	2,378
車身號碼 VIN	A609****
引擎號碼 Engine Number	***9S4NSYX33**
現況實車里程 Mileage (僅揭露, 不具保證效力)	45,586

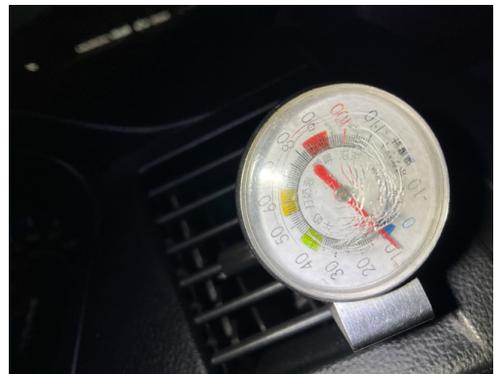
空調溫度

1. 檢查室外氣溫	15°C	2. 後空調冷氣作動中央出風口溫度	10°C
3. 冷凝器散熱風扇有無運轉異常	正常	4. 前空調冷氣A/C開關燈號	正常
5. 前空調風速開關各段風速	正常	6. 前空調冷氣作動中央出風口溫度	10°C
7. 後空調冷氣A/C開關燈號	正常	8. 後空調風速開關各段風速	正常
