認證編號 CPF56450261026

## 車輛資料 Vehicle Information

## 車輛認證總結報告 Vehicle Inspection Findings

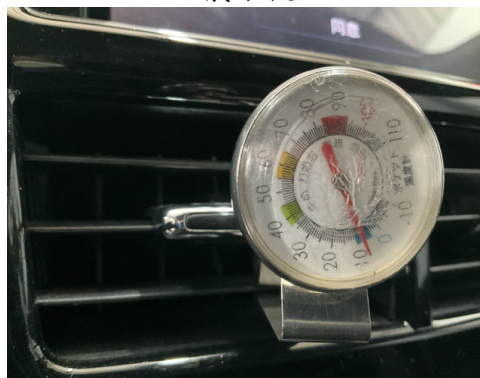
空調溫度

| 5. 前空調風速開關各段風速 | 正常 | 6. 前空調冷氣作動中央出風口溫度 | 10°C |
