# YES 車輛認證書

認證編號 CPF56450261033

| 車型 Model | CX-5 |

## 車輛認證總結報告 Vehicle Inspection Findings

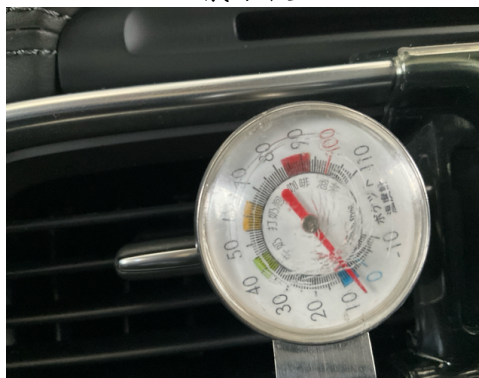
空調溫度

| 5. 前空調風速開關各段風速 | 正常 | 6. 前空調冷氣作動中央出風口溫度 | 6°C |
