認證編號 CPF56450261034

## 車輛資料 Vehicle Information

## 車輛認證總結報告 Vehicle Inspection Findings

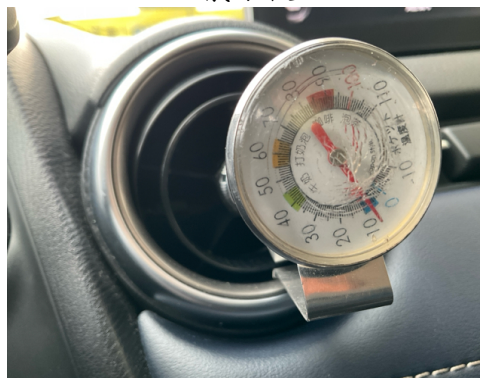
空調溫度

| 5. 前空調風速開關各段風速 | 正常 | 6. 前空調冷氣作動中央出風口溫度 | 7°C |
