認證編號 CPF56450261041

## 車輛資料 Vehicle Information

## 車輛認證總結報告 Vehicle Inspection Findings

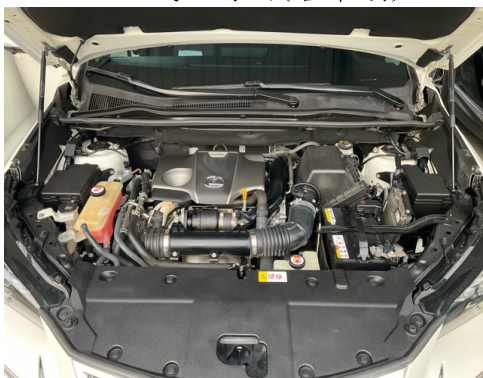
引擎室

本車引擎號碼無異常。

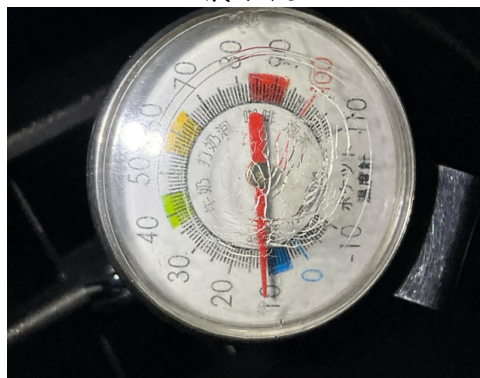
空調溫度

| 5. 前空調風速開關各段風速 | 正常 | 6. 前空調冷氣作動中央出風口溫度 | 10°C |
