YES 車輛認證書

受檢測車輛通過YES認證鑑定標準
This vehicle has passed the YES Evaluation Standard

認證編號 CPF56450261056

廠牌 Make	NISSAN
車型 Model	SUPER SENTRA
年份 Year	2021/11
排氣量 Displacement	1,598
車身號碼 VIN	B18GSB00****
引擎號碼 Engine Number	***601134**
現況實車里程 Mileage (僅揭露, 不具保證效力)	40,336

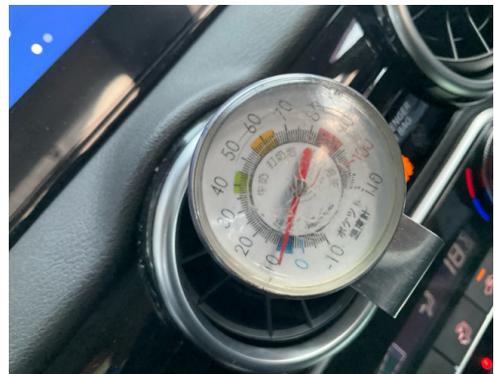
空調溫度

1. 檢查室外氣溫	21°C	2. 後空調冷氣作動中央出風口溫度	無此項目
3. 冷凝器散熱風扇有無運轉異常	正常	4. 前空調冷氣A/C開關燈號	正常
5. 前空調風速開關各段風速	正常	6. 前空調冷氣作動中央出風口溫度	7°C
7. 後空調冷氣A/C開關燈號	無此項目	8. 後空調風速開關各段風速	無此項目
