# YES 車輛認證書

認證編號 CPF56450261057

廠牌 Make	FORD
車型 Model	KUGA
年份 Year	2014/03
排氣量 Displacement	1,596
車身號碼 VIN	E2300****
引擎號碼 Engine Number	***0252**
現況實車里程 Mileage (僅揭露, 不具保證效力)	81,663

## 車輛認證總結報告 Vehicle Inspection Findings

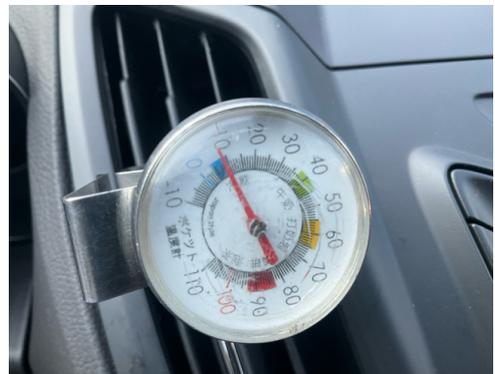
空調溫度

1. 檢查室外氣溫	14°C	2. 後空調冷氣作動中央出風口溫度	無此項目
3. 冷凝器散熱風扇有無運轉異常	正常	4. 前空調冷氣A/C開關燈號	正常
5. 前空調風速開關各段風速	正常	6. 前空調冷氣作動中央出風口溫度	10°C
7. 後空調冷氣A/C開關燈號	無此項目	8. 後空調風速開關各段風速	無此項目
