# YES 車輛認證書

認證編號 CPF56450261060

| 廠牌 Make | LEXUS |
| 車型 Model | UX |

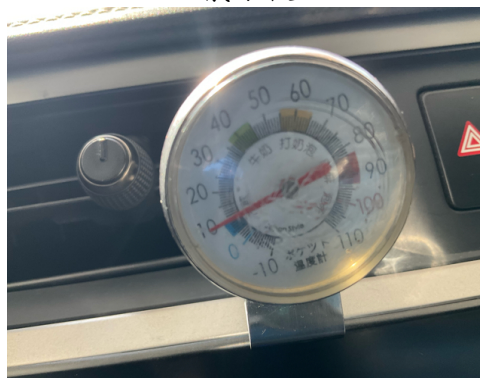
空調溫度

| 5. 前空調風速開關各段風速 | 正常 | 6. 前空調冷氣作動中央出風口溫度 | 10°C |
