認證編號 CPF56450261063

## 車輛資料 Vehicle Information

## 車輛認證總結報告 Vehicle Inspection Findings

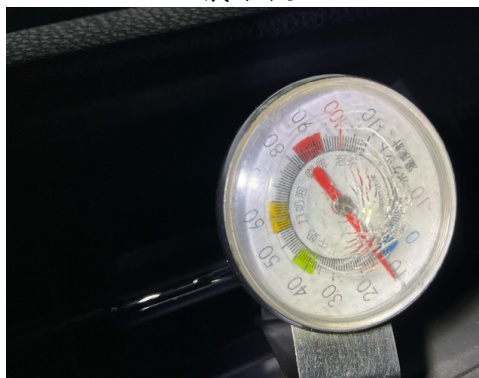
空調溫度

| 5. 前空調風速開關各段風速 | 正常 | 6. 前空調冷氣作動中央出風口溫度 | 7°C |
