YES 車輛認證書

認證編號 CPF56450261074

廠牌 Make	NISSAN
車型 Model	KICKS
年份 Year	2022/06
排氣量 Displacement	1,498
車身號碼 VIN	P15FVA05****
引擎號碼 Engine Number	***505444**
現況實車里程 Mileage (僅揭露, 不具保證效力)	50,025

車輛認證總結報告 Vehicle Inspection Findings

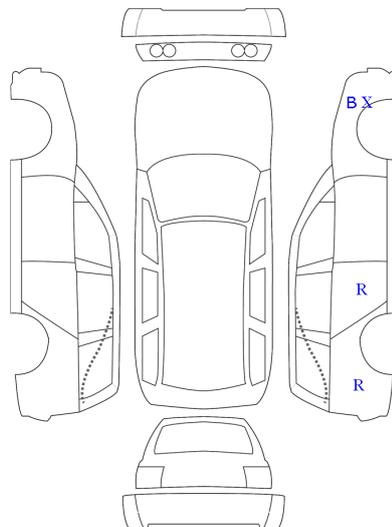
車體外觀圖

本車輛無泡水跡象。
