認證編號 CPF56450261080

## 車輛資料 Vehicle Information

| 廠牌 Make | FORD |
| 車型 Model | KUGA |

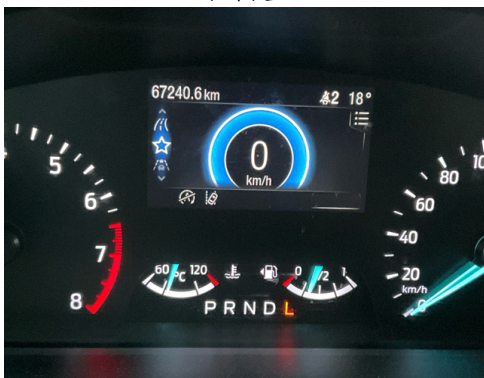
| 現況實車里程 Mileage<br>(僅揭露，不具保證效力) | 67,240 |

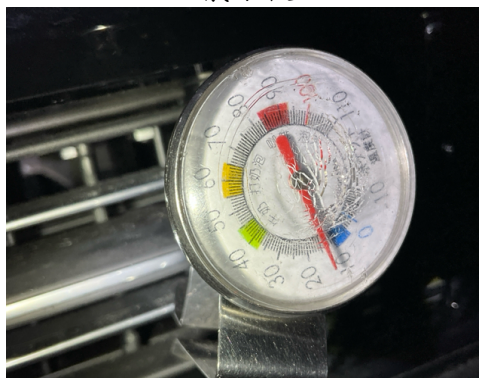
空調溫度

| 5. 前空調風速開關各段風速 | 正常 | 6. 前空調冷氣作動中央出風口溫度 | 12°C |
