認證編號 CPF56450261103

## 車輛資料 Vehicle Information

## 車輛認證總結報告 Vehicle Inspection Findings

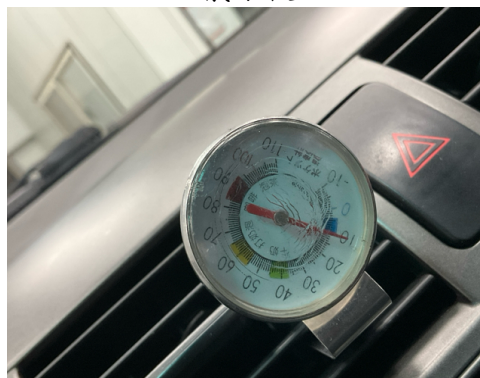
空調溫度

| 5. 前空調風速開關各段風速 | 正常 | 6. 前空調冷氣作動中央出風口溫度 | 10°C |
