YES 車輛認證書

認證編號 CPF56450261109

廠牌 Make	MITSUBISHI
車型 Model	VERYCA
年份 Year	2013/03
排氣量 Displacement	1,299
車身號碼 VIN	610C****
引擎號碼 Engine Number	***3S1PB156**
現況實車里程 Mileage (僅揭露, 不具保證效力)	140,126

車輛認證總結報告 Vehicle Inspection Findings

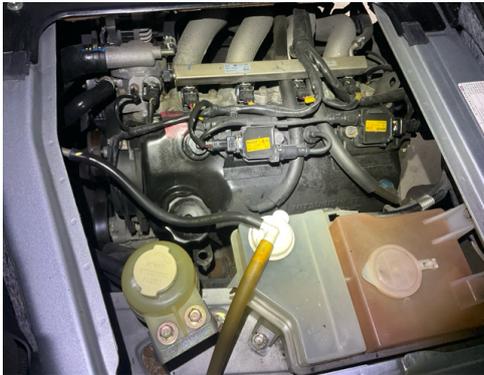
引擎室

1. 運轉時有無冒藍白煙、黑煙	正常	2. 水溫錶(燈)有無異常顯示	正常
3. 警告指示燈有無異常作動	正常	4. 機油油量、油質有無異常	正常
5. 外觀有無漏油/水跡象	正常	6. 運轉時有無抖動或異常聲響	正常
7. 外觀有無修補或龜裂跡象	正常	8. 冷卻風扇作動有無異常	正常
9. 加速有無不順暢或無法加速	正常	10. 高速運轉有無異常聲響	正常
11. 冷卻水有無添加防鏽劑	正常

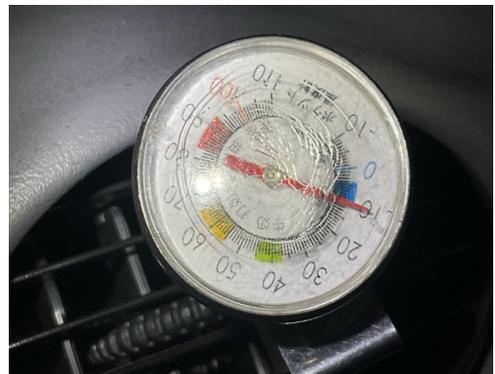
空調溫度

1. 檢查室外氣溫	15°C	2. 後空調冷氣作動中央出風口溫度	10°C
3. 冷凝器散熱風扇有無運轉異常	正常	4. 前空調冷氣A/C開關燈號	正常
5. 前空調風速開關各段風速	正常	6. 前空調冷氣作動中央出風口溫度	7°C
7. 後空調冷氣A/C開關燈號	無此項目	8. 後空調風速開關各段風速	正常
