# YES 車輛認證書

認證編號 CPF56450261116

| 車型 Model | YARIS |
| 年份 Year | 2020/07 |

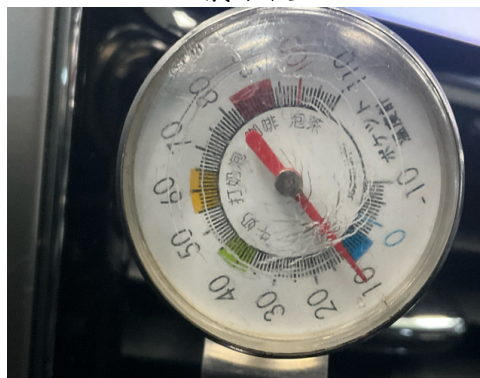
空調溫度

| 5. 前空調風速開關各段風速 | 正常 | 6. 前空調冷氣作動中央出風口溫度 | 7°C |
