# YES 車輛認證書

認證編號 CPF56450261117

## 車輛認證總結報告 Vehicle Inspection Findings

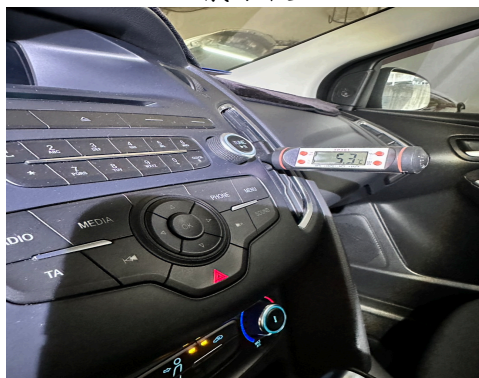
空調溫度

| 5. 前空調風速開關各段風速 | 正常 | 6. 前空調冷氣作動中央出風口溫度 | 5°C |
