YES 車輛認證書

認證編號 CPF56450261118

廠牌 Make	MITSUBISHI
車型 Model	ZINGER
年份 Year	2016/08
排氣量 Displacement	2,378
車身號碼 VIN	A605****
引擎號碼 Engine Number	***9S4NSRP49**
現況實車里程 Mileage (僅揭露, 不具保證效力)	69,178

車輛認證總結報告 Vehicle Inspection Findings

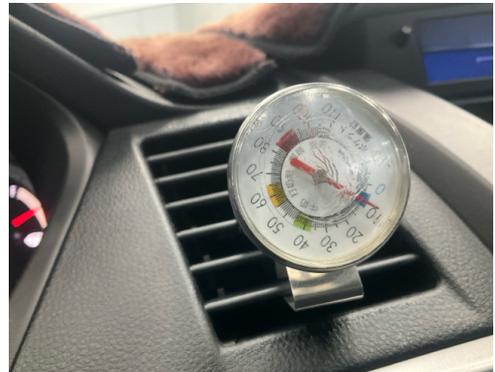
空調溫度

1. 檢查室外氣溫	14°C	2. 後空調冷氣作動中央出風口溫度	7°C
3. 冷凝器散熱風扇有無運轉異常	正常	4. 前空調冷氣A/C開關燈號	正常
5. 前空調風速開關各段風速	正常	6. 前空調冷氣作動中央出風口溫度	7°C
7. 後空調冷氣A/C開關燈號	正常	8. 後空調風速開關各段風速	正常
