認證編號 CPF56450261124

車輛資料 Vehicle Information

廠牌 Make	HONDA
車型 Model	CR-V
年份 Year	2015/07
排氣量 Displacement	2,354
車身號碼 VIN	RKTRM3850GF10****
引擎號碼 Engine Number	***Z992836**
現況實車里程 Mileage (僅揭露, 不具保證效力)	133,924

車輛認證總結報告 Vehicle Inspection Findings

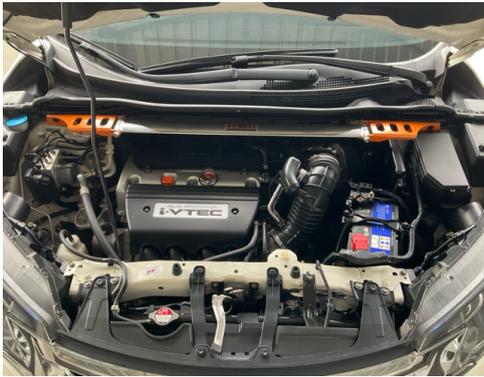
引擎室

1. 運轉時有無冒藍白煙、黑煙	正常	2. 水溫錶(燈)有無異常顯示	正常
3. 警告指示燈有無異常作動	正常	4. 機油油量、油質有無異常	正常
5. 外觀有無漏油/水跡象	正常	6. 運轉時有無抖動或異常聲響	正常
7. 外觀有無修補或龜裂跡象	正常	8. 冷卻風扇作動有無異常	正常
9. 加速有無不順暢或無法加速	正常	10. 高速運轉有無異常聲響	正常
11. 冷卻水有無添加防鏽劑	正常

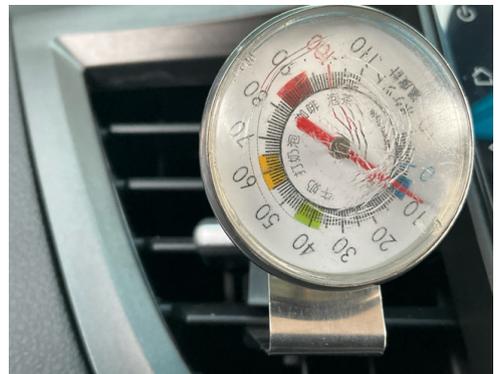
空調溫度

1. 檢查室外氣溫	19°C	2. 後空調冷氣作動中央出風口溫度	無此項目
3. 冷凝器散熱風扇有無運轉異常	正常	4. 前空調冷氣A/C開關燈號	正常
5. 前空調風速開關各段風速	正常	6. 前空調冷氣作動中央出風口溫度	7°C
7. 後空調冷氣A/C開關燈號	無此項目	8. 後空調風速開關各段風速	無此項目
