YES 車輛認證書

認證編號 CPF56450261126

廠牌 Make	LUXGEN
車型 Model	U6 TURBO ECO HYPER
年份 Year	2016/12
排氣量 Displacement	1,798
車身號碼 VIN	C71HPCA00****
引擎號碼 Engine Number	***TGF20114**
現況實車里程 Mileage (僅揭露, 不具保證效力)	96,703

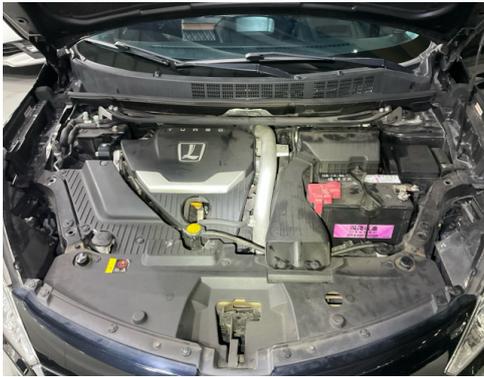
引擎室

1. 運轉時有無冒藍白煙、黑煙	正常	2. 水溫錶(燈)有無異常顯示	正常
3. 警告指示燈有無異常作動	正常	4. 機油油量、油質有無異常	正常
5. 外觀有無漏油/水跡象	異常	6. 運轉時有無抖動或異常聲響	正常
7. 外觀有無修補或龜裂跡象	正常	8. 冷卻風扇作動有無異常	正常
9. 加速有無不順暢或無法加速	正常	10. 高速運轉有無異常聲響	正常
11. 冷卻水有無添加防鏽劑	正常

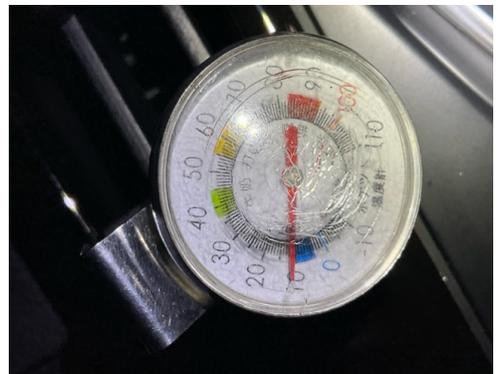
空調溫度

1. 檢查室外氣溫	23°C	2. 後空調冷氣作動中央出風口溫度	無此項目
3. 冷凝器散熱風扇有無運轉異常	正常	4. 前空調冷氣A/C開關燈號	正常
5. 前空調風速開關各段風速	正常	6. 前空調冷氣作動中央出風口溫度	10°C
7. 後空調冷氣A/C開關燈號	無此項目	8. 後空調風速開關各段風速	無此項目
