認證編號 CPF56450261139

## 車輛資料 Vehicle Information

## 車輛認證總結報告 Vehicle Inspection Findings

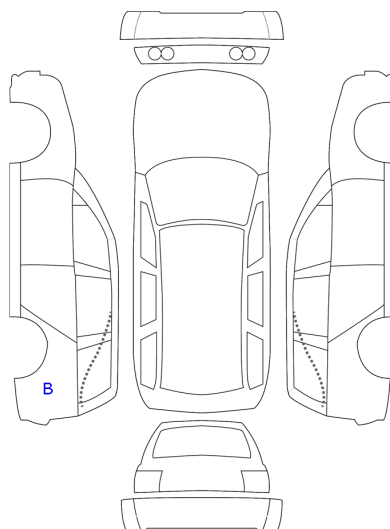
車體外觀圖

本車引擎號碼無異常。

本車車身號碼無異常。

本車輛無泡水跡象。

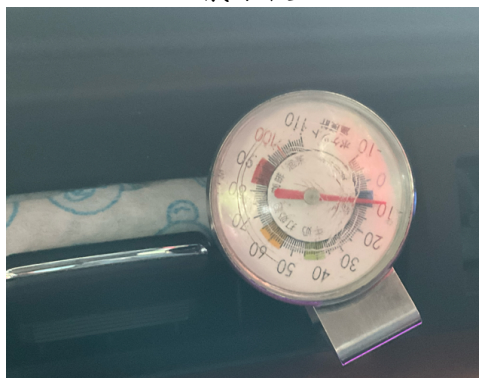
空調溫度

| 5. 前空調風速開關各段風速 | 正常 | 6. 前空調冷氣作動中央出風口溫度 | 9°C |
