認證編號 CPF56450261152

## 車輛資料 Vehicle Information

## 車輛認證總結報告 Vehicle Inspection Findings

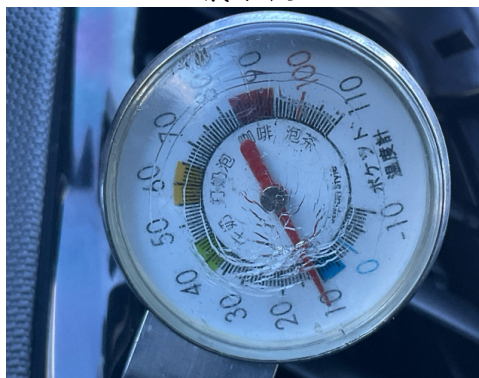
空調溫度

| 5. 前空調風速開關各段風速 | 正常 | 6. 前空調冷氣作動中央出風口溫度 | 10°C |
