認證編號 CPF56450261158

車輛資料 Vehicle Information

車輛認證總結報告 Vehicle Inspection Findings

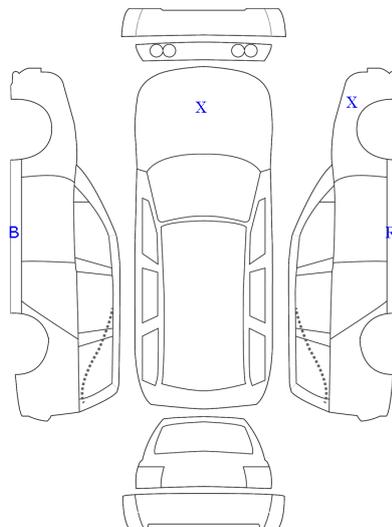
車體外觀圖

本車引擎號碼無異常。 **S** 鈹件鏽蝕、斑剝或鏽穿
 本車車身號碼無異常。 **B** 受損面積約一個拳頭(含)以上
 本車輛無泡水跡象, 有滲水跡 **R** 鈹件校正痕跡
 象。
 本車體骨架結構無修復跡象。 **X** 更換

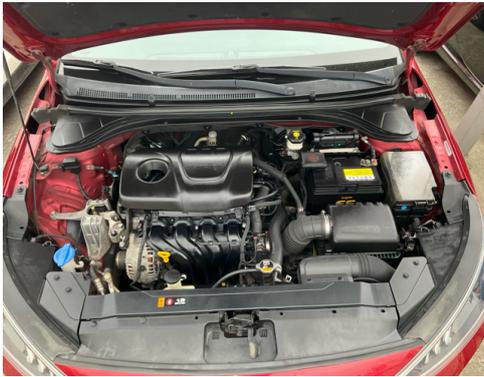
引擎室

1. 運轉時有無冒藍白煙、黑煙	正常	2. 水溫錶(燈)有無異常顯示	正常
3. 警告指示燈有無異常作動	正常	4. 機油油量、油質有無異常	正常
5. 外觀有無漏油/水跡象	異常	6. 運轉時有無抖動或異常聲響	正常
7. 外觀有無修補或龜裂跡象	正常	8. 冷卻風扇作動有無異常	正常
9. 加速有無不順暢或無法加速	正常	10. 高速運轉有無異常聲響	正常
11. 冷卻水有無添加防鏽劑	正常

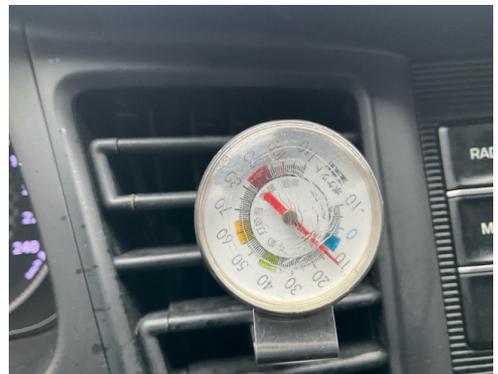
空調溫度

1. 檢查室外氣溫	21°C	2. 後空調冷氣作動中央出風口溫度	無此項目
3. 冷凝器散熱風扇有無運轉異常	正常	4. 前空調冷氣A/C開關燈號	正常
5. 前空調風速開關各段風速	正常	6. 前空調冷氣作動中央出風口溫度	12°C
7. 後空調冷氣A/C開關燈號	無此項目	8. 後空調風速開關各段風速	無此項目
