認證編號 CPF56450261160

## 車輛資料 Vehicle Information

## 車輛認證總結報告 Vehicle Inspection Findings

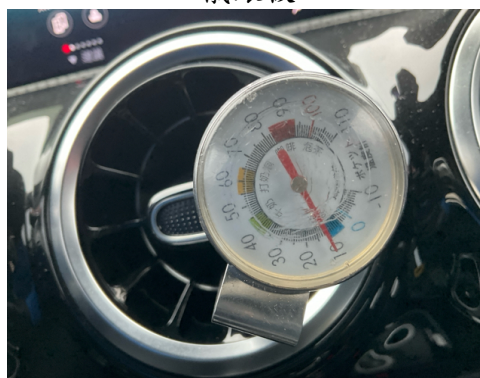
空調溫度

| 5. 前空調風速開關各段風速 | 正常 | 6. 前空調冷氣作動中央出風口溫度 | 10°C |
