YES 車輛認證書

認證編號 CPF56450261161

廠牌 Make	VW
車型 Model	T CROSS
年份 Year	2021/03
排氣量 Displacement	999
車身號碼 VIN	WVGZZC1ZMY09****
引擎號碼 Engine Number	無引擎號碼
現況實車里程 Mileage (僅揭露, 不具保證效力)	18,284

車輛認證總結報告 Vehicle Inspection Findings

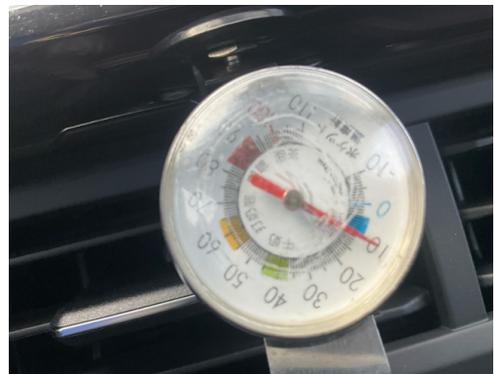
空調溫度

1. 檢查室外氣溫	21°C	2. 後空調冷氣作動中央出風口溫度	無此項目
3. 冷凝器散熱風扇有無運轉異常	正常	4. 前空調冷氣A/C開關燈號	正常
5. 前空調風速開關各段風速	正常	6. 前空調冷氣作動中央出風口溫度	9°C
7. 後空調冷氣A/C開關燈號	無此項目	8. 後空調風速開關各段風速	無此項目
