YES 車輛認證書

認證編號 CPF56450262001

廠牌 Make	MITSUBISHI
車型 Model	COLT PLUS
年份 Year	2023/12
排氣量 Displacement	1,499
車身號碼 VIN	RKMNPZ451RY09****
引擎號碼 Engine Number	***1S3XY0**
現況實車里程 Mileage (僅揭露, 不具保證效力)	18,373

車輛認證總結報告 Vehicle Inspection Findings

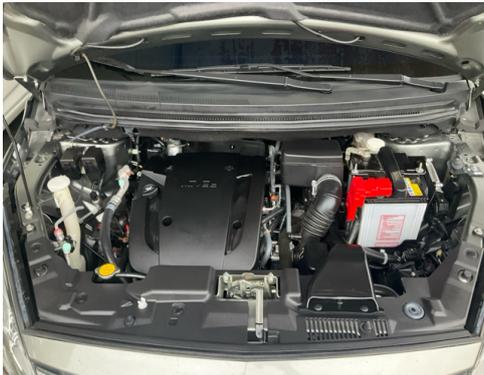
引擎室

1. 運轉時有無冒藍白煙、黑煙	正常	2. 水溫錶(燈)有無異常顯示	正常
3. 警告指示燈有無異常作動	正常	4. 機油油量、油質有無異常	正常
5. 外觀有無漏油/水跡象	正常	6. 運轉時有無抖動或異常聲響	正常
7. 外觀有無修補或龜裂跡象	正常	8. 冷卻風扇作動有無異常	正常
9. 加速有無不順暢或無法加速	正常	10. 高速運轉有無異常聲響	正常
11. 冷卻水有無添加防鏽劑	正常

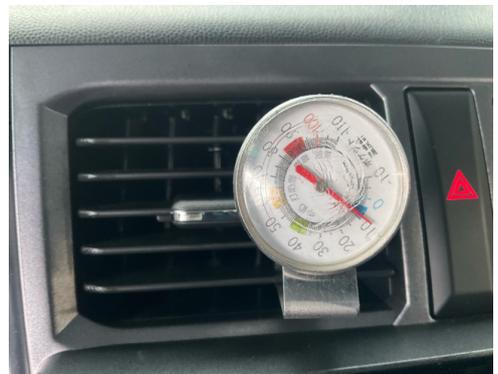
空調溫度

1. 檢查室外氣溫	16°C	2. 後空調冷氣作動中央出風口溫度	無此項目
3. 冷凝器散熱風扇有無運轉異常	正常	4. 前空調冷氣A/C開關燈號	正常
5. 前空調風速開關各段風速	正常	6. 前空調冷氣作動中央出風口溫度	9°C
7. 後空調冷氣A/C開關燈號	無此項目	8. 後空調風速開關各段風速	無此項目
