YES 車輛認證書

認證編號 CPF56450262014

廠牌 Make	TOYOTA
車型 Model	ALTIS
年份 Year	2018/05
排氣量 Displacement	1,798
車身號碼 VIN	ZRE172-569****
引擎號碼 Engine Number	***Y4804**
現況實車里程 Mileage (僅揭露, 不具保證效力)	133,978

車輛認證總結報告 Vehicle Inspection Findings

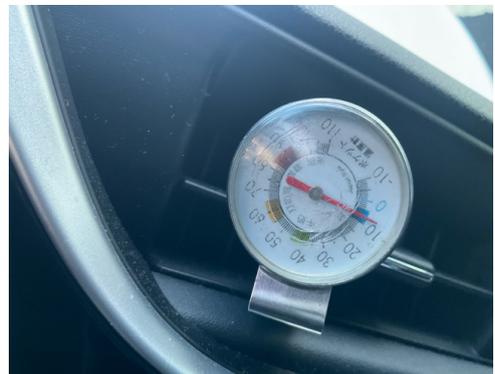
空調溫度

1. 檢查室外氣溫	20°C	2. 後空調冷氣作動中央出風口溫度	無此項目
3. 冷凝器散熱風扇有無運轉異常	正常	4. 前空調冷氣A/C開關燈號	正常
5. 前空調風速開關各段風速	正常	6. 前空調冷氣作動中央出風口溫度	10°C
7. 後空調冷氣A/C開關燈號	無此項目	8. 後空調風速開關各段風速	無此項目
