YES 車輛認證書

認證編號 CPF56450262019

廠牌 Make	KIA
車型 Model	PICANTO
年份 Year	2019/04
排氣量 Displacement	1,248
車身號碼 VIN	KNAB3512BKT49****
引擎號碼 Engine Number	無引擎號碼
現況實車里程 Mileage (僅揭露, 不具保證效力)	81,763

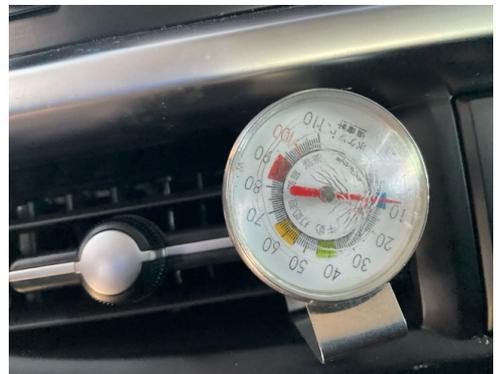
空調溫度

1. 檢查室外氣溫	20°C	2. 後空調冷氣作動中央出風口溫度	無此項目
3. 冷凝器散熱風扇有無運轉異常	正常	4. 前空調冷氣A/C開關燈號	正常
5. 前空調風速開關各段風速	正常	6. 前空調冷氣作動中央出風口溫度	7°C
7. 後空調冷氣A/C開關燈號	無此項目	8. 後空調風速開關各段風速	無此項目
