認證編號 CPF56450262023

## 車輛資料 Vehicle Information

## 車輛認證總結報告 Vehicle Inspection Findings

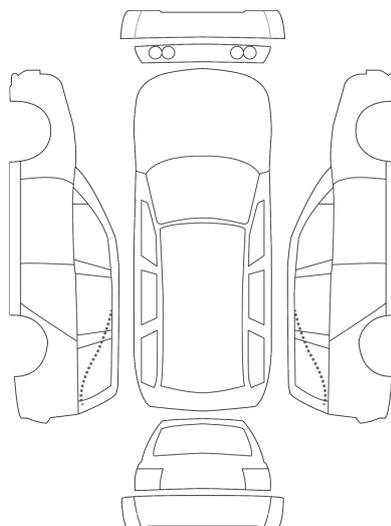
車體外觀圖

本車引擎號碼無異常。 **S** 鈹件鏽蝕、斑剝或鏽穿  
本車車身號碼無異常。 **B** 受損面積約一個拳頭(含)以上  
本車輛無泡水跡象。 **R** 鈹件校正痕跡  
本車體骨架結構無修復跡象。 **X** 更換

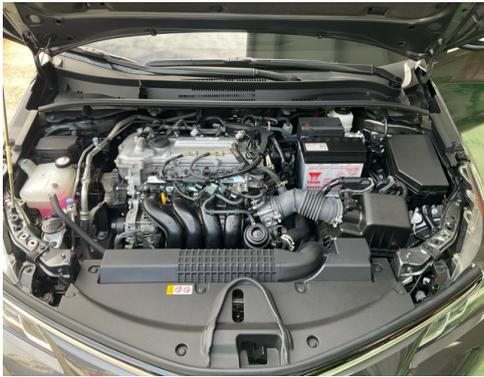
引擎室

1. 運轉時有無冒藍白煙、黑煙	正常	2. 水溫錶(燈)有無異常顯示	正常
3. 警告指示燈有無異常作動	正常	4. 機油油量、油質有無異常	正常
5. 外觀有無漏油/水跡象	正常	6. 運轉時有無抖動或異常聲響	正常
7. 外觀有無修補或龜裂跡象	正常	8. 冷卻風扇作動有無異常	正常
9. 加速有無不順暢或無法加速	正常	10. 高速運轉有無異常聲響	正常
11. 冷卻水有無添加防鏽劑	正常

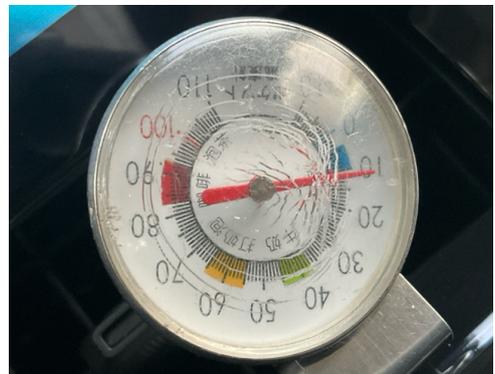
空調溫度

1. 檢查室外氣溫	24°C	2. 後空調冷氣作動中央出風口溫度	無此項目
3. 冷凝器散熱風扇有無運轉異常	正常	4. 前空調冷氣A/C開關燈號	正常
5. 前空調風速開關各段風速	正常	6. 前空調冷氣作動中央出風口溫度	10°C
7. 後空調冷氣A/C開關燈號	無此項目	8. 後空調風速開關各段風速	無此項目
