YES 車輛認證書

認證編號 CPF56450262029

廠牌 Make	SKODA
車型 Model	SUPERB
年份 Year	2019/02
排氣量 Displacement	1,395
車身號碼 VIN	TMBJB9NP6K704****
引擎號碼 Engine Number	無引擎號碼
現況實車里程 Mileage (僅揭露, 不具保證效力)	68,396

車輛認證總結報告 Vehicle Inspection Findings

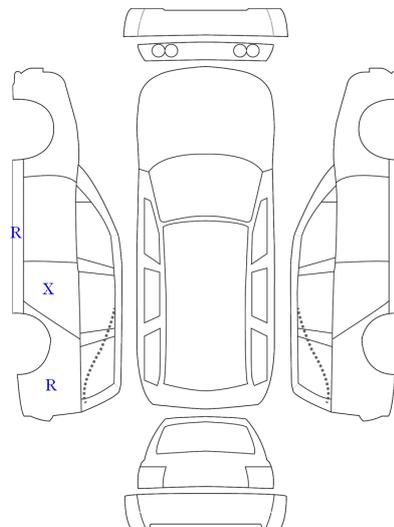
車體外觀圖

本車體骨架結構無修復跡象。
