認證編號 CPF56450262038

## 車輛資料 Vehicle Information

## 車輛認證總結報告 Vehicle Inspection Findings

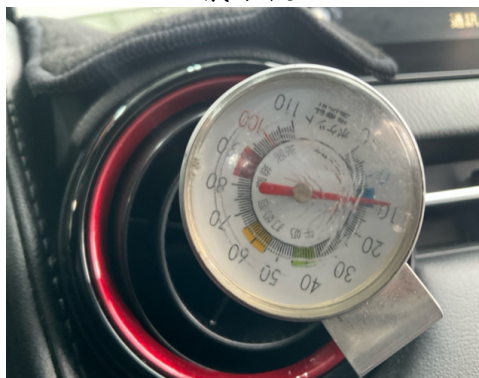
空調溫度

| 5. 前空調風速開關各段風速 | 正常 | 6. 前空調冷氣作動中央出風口溫度 | 8°C |
