YES 車輛認證書

電動車結構外觀認證

認證編號 CPF56450262042

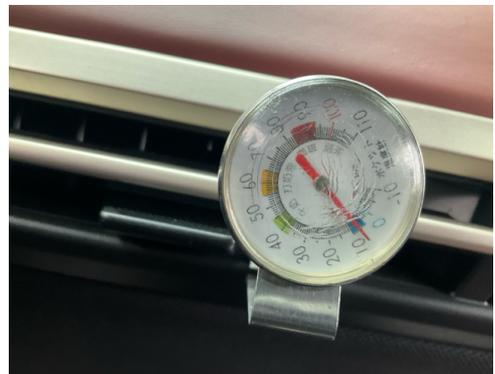
空調溫度

1. 檢查室外氣溫	16°C	2. 後空調冷氣作動中央出風口溫度	15°C
3. 冷凝器散熱風扇有無運轉異常	正常	4. 前空調冷氣A/C開關燈號	正常
5. 前空調風速開關各段風速	正常	6. 前空調冷氣作動中央出風口溫度	7°C
7. 後空調冷氣A/C開關燈號	正常	8. 後空調風速開關各段風速	正常
