認證編號 CPF56450262047

## 車輛資料 Vehicle Information

## 車輛認證總結報告 Vehicle Inspection Findings

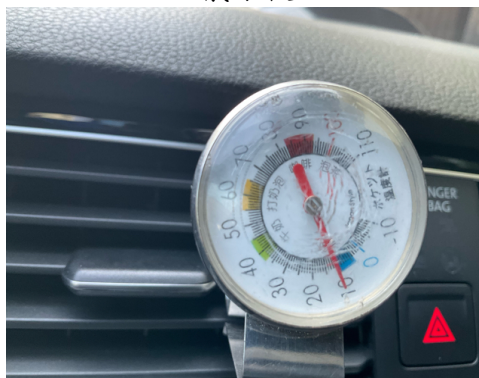
空調溫度

| 5. 前空調風速開關各段風速 | 正常 | 6. 前空調冷氣作動中央出風口溫度 | 10°C |
