# YES 車輛認證書

認證編號 CPF56450262062

廠牌 Make	FORD
車型 Model	FOCUS
年份 Year	2017/02
排氣量 Displacement	1,596
車身號碼 VIN	H2901****
引擎號碼 Engine Number	***0176**
現況實車里程 Mileage (僅揭露, 不具保證效力)	167,479

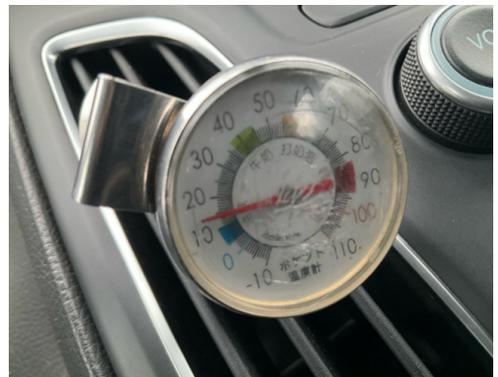
空調溫度

1. 檢查室外氣溫	19°C	2. 後空調冷氣作動中央出風口溫度	無此項目
3. 冷凝器散熱風扇有無運轉異常	正常	4. 前空調冷氣A/C開關燈號	正常
5. 前空調風速開關各段風速	正常	6. 前空調冷氣作動中央出風口溫度	15°C
7. 後空調冷氣A/C開關燈號	無此項目	8. 後空調風速開關各段風速	無此項目
