YES 車輛認證書

認證編號 CPF56450262069

廠牌 Make	TOYOTA
車型 Model	C-HR
年份 Year	2019/01
排氣量 Displacement	1,197
車身號碼 VIN	NMTKY3BX10R05****
引擎號碼 Engine Number	無引擎號碼
現況實車里程 Mileage (僅揭露, 不具保證效力)	133,640

車輛認證總結報告 Vehicle Inspection Findings

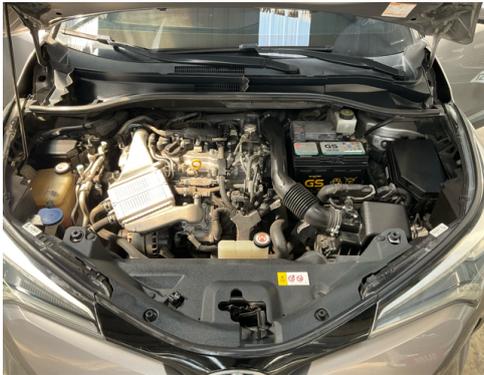
引擎室

1. 運轉時有無冒藍白煙、黑煙	正常	2. 水溫錶(燈)有無異常顯示	正常
3. 警告指示燈有無異常作動	正常	4. 機油油量、油質有無異常	正常
5. 外觀有無漏油/水跡象	正常	6. 運轉時有無抖動或異常聲響	正常
7. 外觀有無修補或龜裂跡象	正常	8. 冷卻風扇作動有無異常	正常
9. 加速有無不順暢或無法加速	正常	10. 高速運轉有無異常聲響	正常
11. 冷卻水有無添加防鏽劑	正常

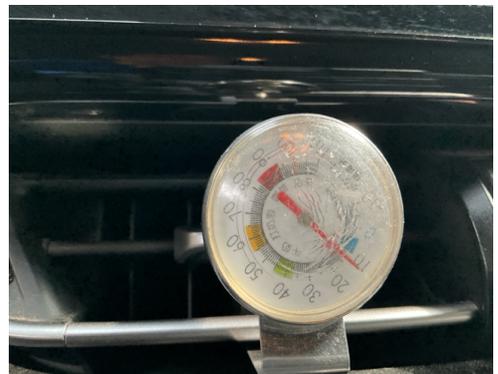
空調溫度

1. 檢查室外氣溫	23°C	2. 後空調冷氣作動中央出風口溫度	無此項目
3. 冷凝器散熱風扇有無運轉異常	正常	4. 前空調冷氣A/C開關燈號	正常
5. 前空調風速開關各段風速	正常	6. 前空調冷氣作動中央出風口溫度	10°C
7. 後空調冷氣A/C開關燈號	無此項目	8. 後空調風速開關各段風速	無此項目
