認證編號 CPF56450262073

## 車輛資料 Vehicle Information

## 車輛認證總結報告 Vehicle Inspection Findings

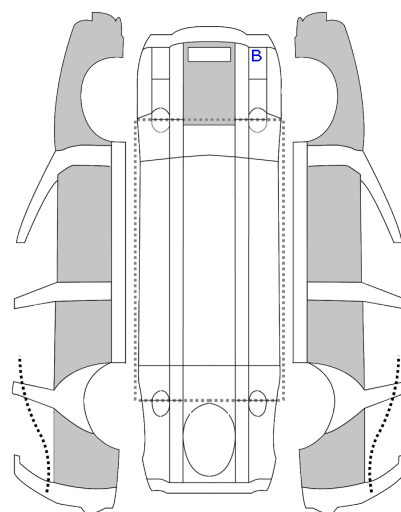
車骨結構圖

本車體骨架結構無修復跡象。 X 更換

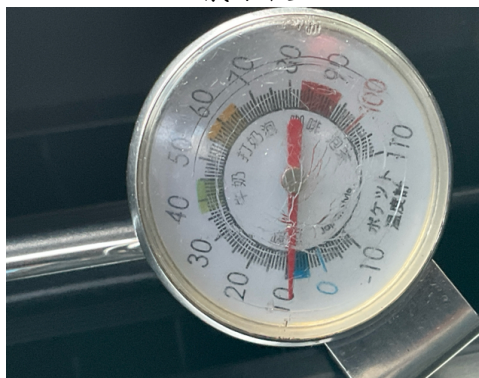
空調溫度

| 5. 前空調風速開關各段風速 | 正常 | 6. 前空調冷氣作動中央出風口溫度 | 10°C |
