認證編號 CPF56450262078

## 車輛資料 Vehicle Information

## 車輛認證總結報告 Vehicle Inspection Findings

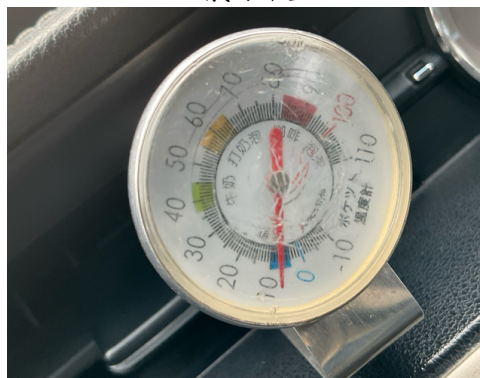
空調溫度

| 5. 前空調風速開關各段風速 | 正常 | 6. 前空調冷氣作動中央出風口溫度 | 7°C |
