# YES 車輛認證書

認證編號 CPF56450262099

廠牌 Make	MITSUBISHI
車型 Model	VERYCA
年份 Year	2021/01
排氣量 Displacement	1,488
車身號碼 VIN	RK MCP5153MY25****
引擎號碼 Engine Number	***5VPE207**
現況實車里程 Mileage (僅揭露, 不具保證效力)	92,957

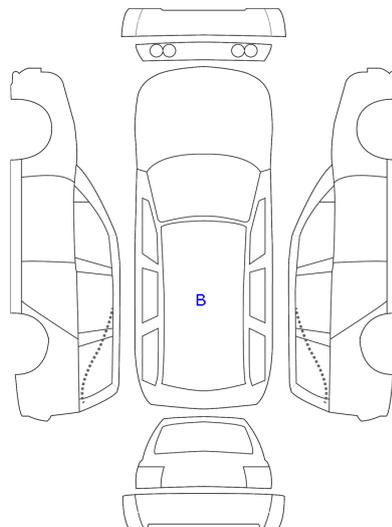
車體外觀圖

本車引擎號碼無異常。

本車車身號碼無異常。

本車輛無泡水跡象。

本車體骨架結構無修復跡象。
